Sicherheitsmitteilung Gleitschirm-Gurtzeug Wings of Change MG1 DHV-GS-03-0250-01

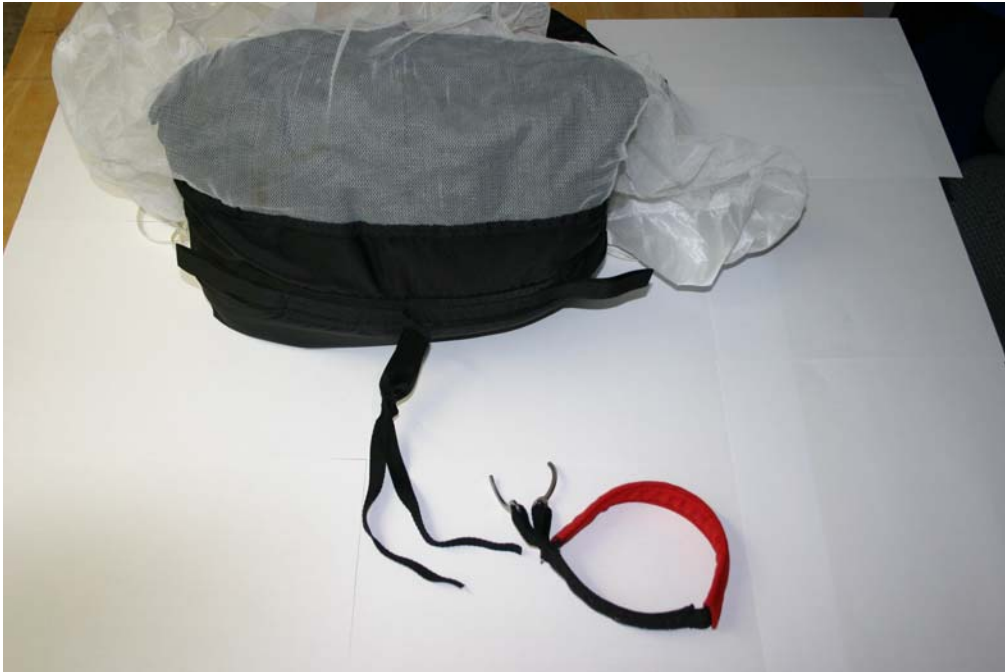
Abbildung 1

Beim Versuch das Rettungsgerät auszulösen, hatte sich die zum Innencontainer führende Schlaufe vom Auslösegriff gelöst. (Siehe Abbildung 1)

Alle in Betrieb befindlichen Gurtzeuge MG 1 müssen überprüft werden. Die Überprüfung muss von fachlich versierten Personen vorgenommen werden.

Die Halter des betroffenen Gurtzeugs sollen sich umgehend mit dem Hersteller in Verbindung setzen. Dieser führt die Überprüfung selbst durch oder nennt Hersteller-/Nachprüfbetriebe, die diese Überprüfung vornehmen können.

Die Überprüfung muss vor dem nächsten Flug stattfinden.

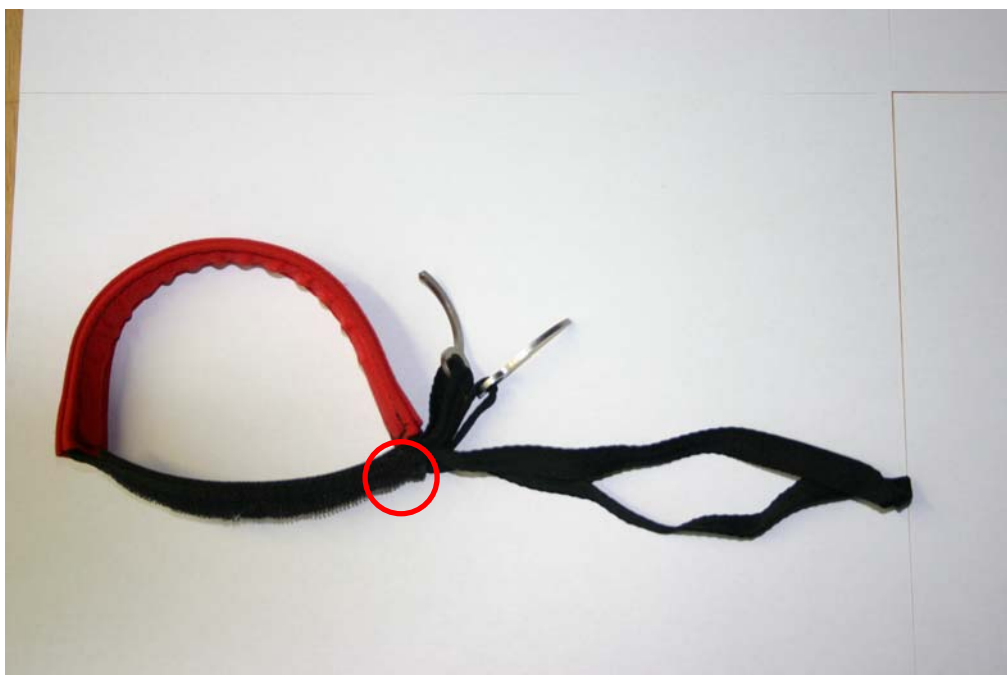
Abbildung 2

Die Untersuchung ergab, dass offensichtlich bei der Produktion ein Fehler bei der Vernähung des Griffes mit der Schlaufe gemacht wurde. Die Vernähung (markiert durch den Kreis auf Bild 2) besteht regulär aus drei Nahtreihen, die die Schlaufen, ca. 10-15 mm vor ihren Enden, unter der Klettbefestigung des Griffes fixieren. Im vorliegenden Fall hatte von den drei Nahtreihen nur eine die Schlaufen, ca. 2 mm vor ihrem Ende, mit wenigen Stichen erfasst (Abbildung 3). Diese Nahtreihe hatte sich teilweise gelöst und die Schlaufenenden wurden vom Griff getrennt.

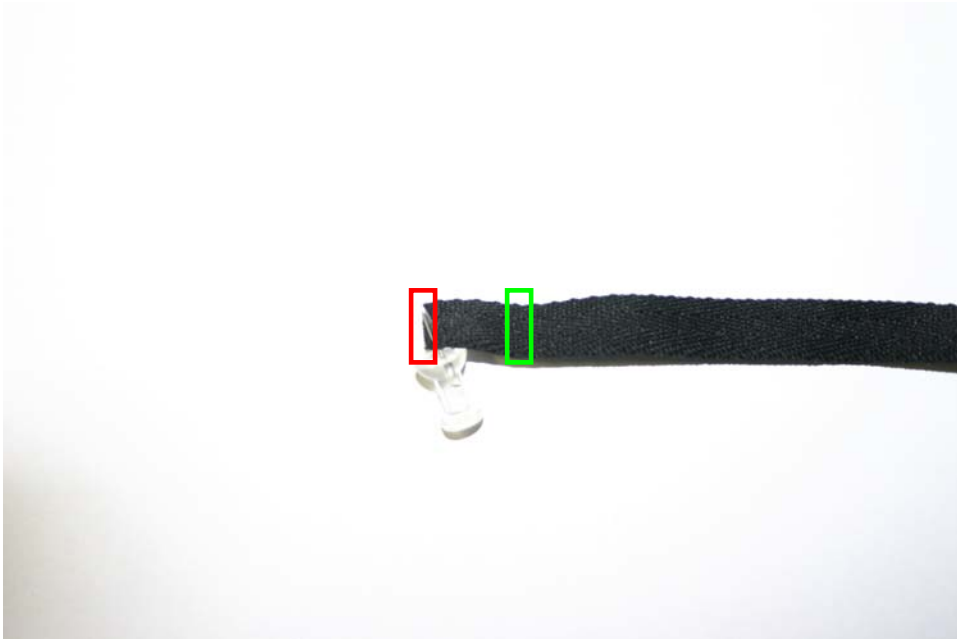
Abbildung 3: Grünes Rechteck: reguläre Position der drei Nahtreihen, mit welcher die Schlaufenenden am Griff befestigt sind. Rotes Rechteck: Position der drei Nahtreihen im vorliegenden Fall, wobei nur die innerste Naht am Schlaufenende „greift“.
